Capanema, 11 de Janeiro de 2022.

**CEBI\_007\_2022**

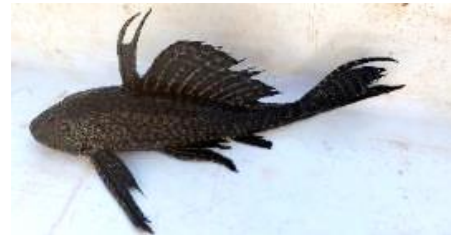
*Pterigoplichthys* sp.
