**Assunto: Relatório de Resgate da Ictiofauna Durante Parada Programada na  
Unidade Geradora da UHE Baixo Iguaçu**

# **Relatório de Resgate da Ictiofauna Durante Parada Programada na Unidade Geradora da UHE Baixo Iguaçu**

Relatório de Resgate  
Dezembro de 2025  
Toledo - PR

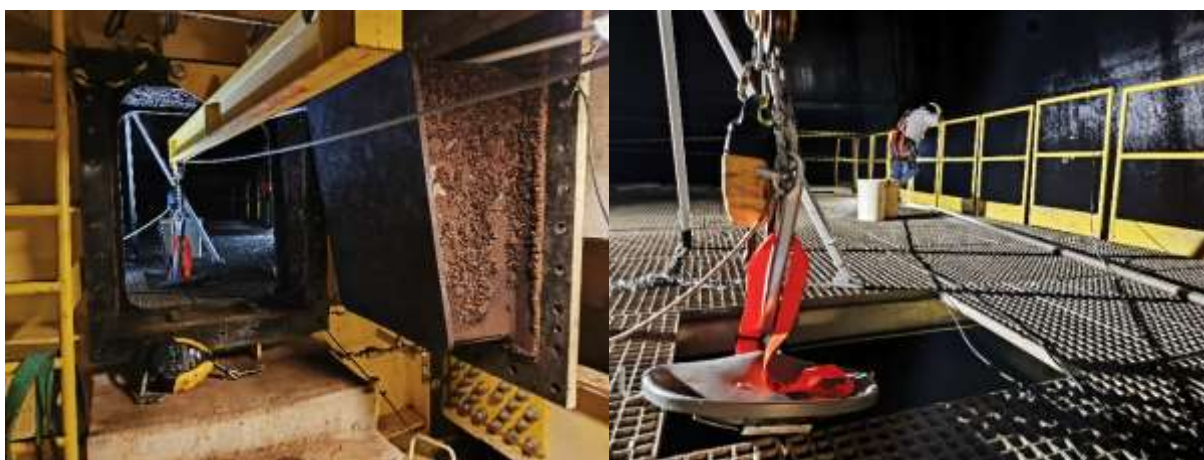
Figura 3 - Acesso e inspeção visual do tubo de sucção da UG-01.

Após a parada da unidade geradora e o fechamento das comportas no dia 12 de dezembro às 08:00hs, foi iniciado a parada TRIANUAL da UG-01 com giro mecânico e fechamento da comporta vagão em modo de emergência para eventual afugentamento de peixes no interior do conduto. Em seguida, foi iniciado a colocação dos stop logs para o ensecamento da unidade e a equipe do INEO ficou mobilizada (de sobreaviso) para um possível resgate de ictiofauna. Assim, efetivamente foi iniciado abertura da válvula de drenagem. No sábado (13/12) verificou-se que havia vazamento pelos painéis atrasando o processo de esgotamento. Foi necessário a movimentação dos painéis, ou seja, retirados e colocados novamente para melhorar a vedação. Após, a movimentação dos painéis foi retomado o esgotamento e melhorou a pressão do esgotamento, baixando o nível para abertura da escotilha de inspeção da caixa espiral. Por fim, no domingo (14/12), foi aberto a escotilha do tubo de sucção para instalação da plataforma de manutenção, foi feita inspeção visual com lanterna em toda lâmina d'água para verificar a presença de peixes (**Figura 3**).
